Gevelverven op monumenten. Verfhistorisch onderzoek

Onderzoeksrapport agentschap Onroerend Erfgoed 38 Gevelverven op monumenten. Verfhistorisch onderzoek

Opdrachtgever: Vlaamse Overheid, Agentschap Onroerend Erfgoed

Auteurs: Ann Verdonck & Marjolein Deceuninck

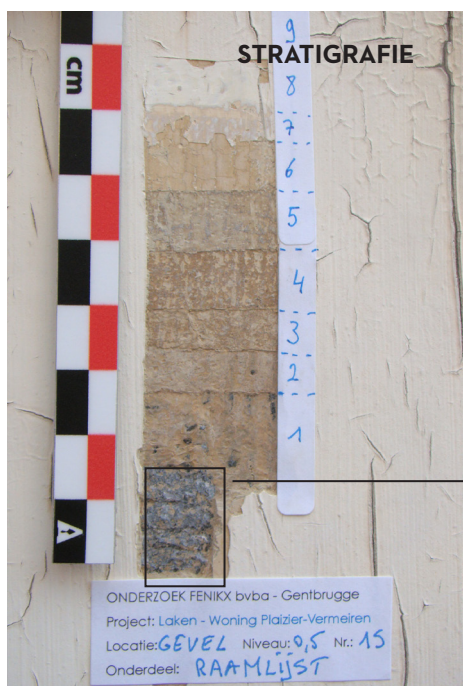
Stratigrafie op een raamlijst: 9 lagen op blauwe hardsteen drager (Laken, © Fenikx, 2014)

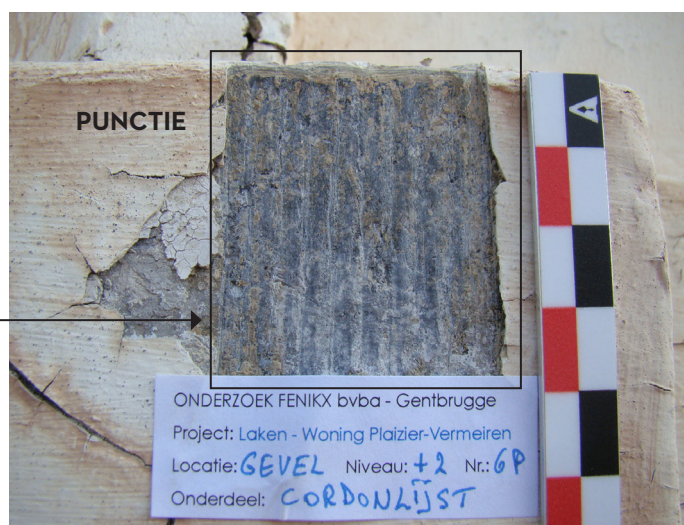
Punctie op de blauwe hardsteen drager toont de frijnslag (Laken, © Fenikx, 2014)

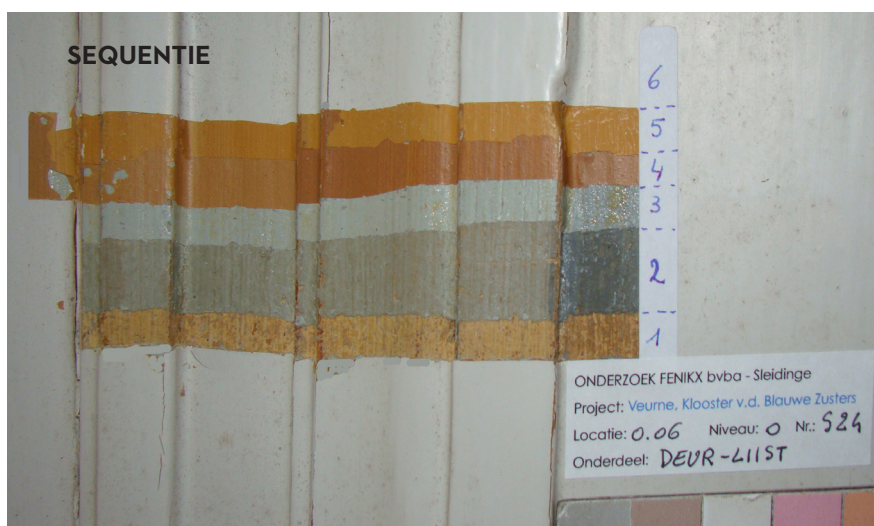
Veurne, Klooster, stratigrafie deurlijst: 6 lagen op houten drager (© Fenikx, 2013)

Veurne, Klooster, Sequentie (stratigrafie op alle onderdelen van het profiel) van de deurlijst: 6 lagen op houten drager (© Fenikx, 2013)

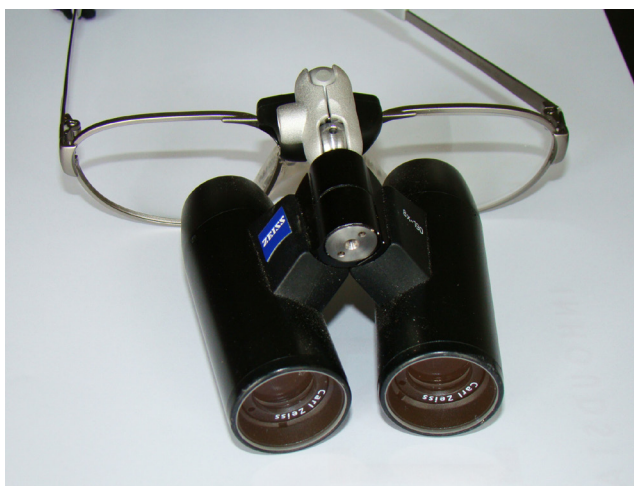
Zeiss loupebril X8

Soms dienen de sonderingen onder vergroting te worden uitgevoerd bijvoorbeeld met behulp van een loupebril X8.

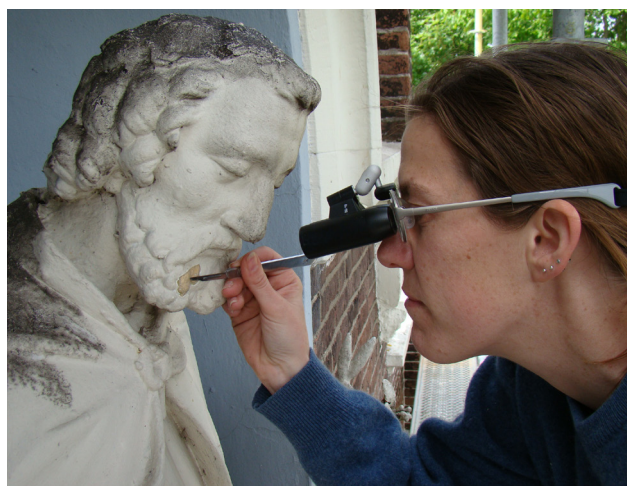
Etten-Leur, vrijlegging van een beeld met een Zeiss loupebril X8, (© Fenikx, 2009)

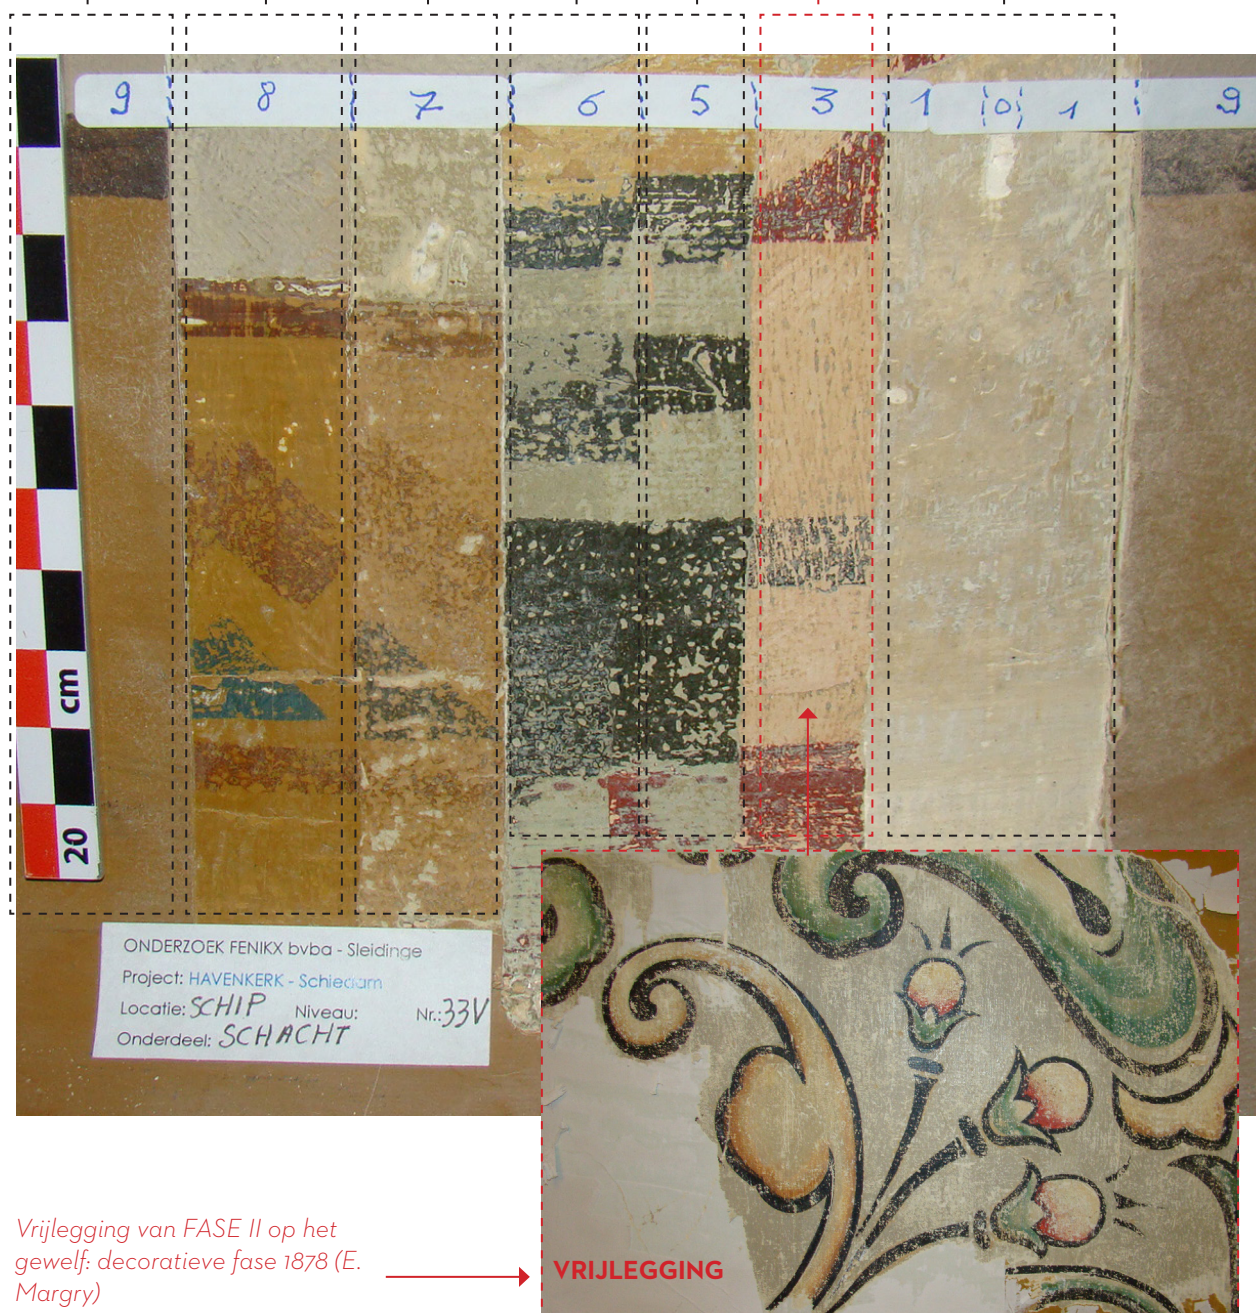
FASE IV: herneming in 1974 (Maasbach)

Vrijlegging van FASE II op het gewelf: decoratieve fase 1878 (E. Margry)

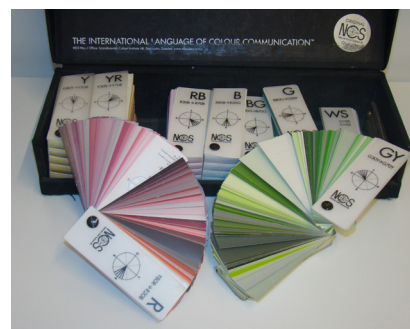
NCS kleurenblok voor een visuele identificatie

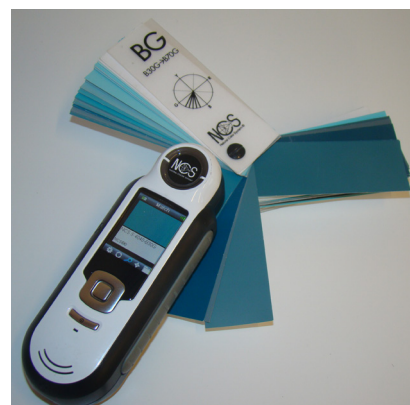
NCS kleurenmeter voor een digitale meting

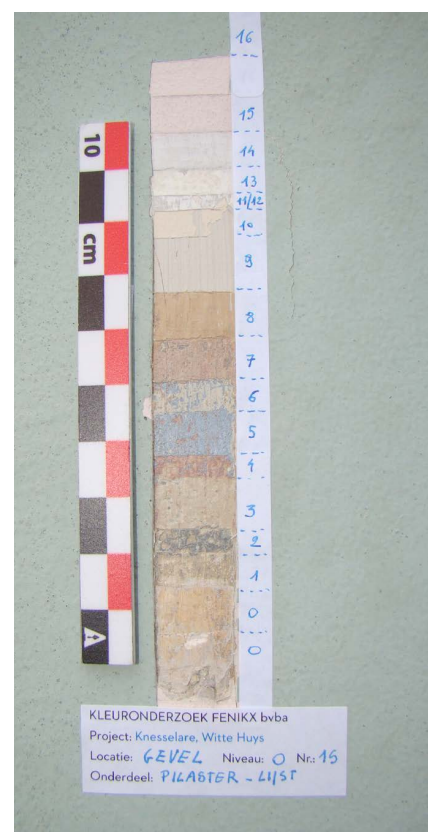
2.	Situering steekproef					
2.1.	Exacte situering in monument	Pilaster - lijst				
2.2.	Type, stratigrafisch en punctie	Steekproef 1S				
3.	Stratigrafie					
		nr.	kleur	NCS-code	materie	textuur/glans
	drager	0	beige		verzeefte pleister	
	afwerklagen	1	gebroken wit	genuanceerd	olieverf	geborsteld/glans 40
		2	donkergrijs	6502-B	olieverf	geborsteld/glans 40
		3	witbeige	genuanceerd	olieverf	geborsteld/glans 40
		4	rozerood		olieverf	geborsteld/glans 40
		5	blauwgrijs		olieverf	geborsteld/glans 40
		6	beigegeel		olieverf	geborsteld/glans 40
		7	bruin		olieverf	geborsteld/glans 40
		8	oker		olieverf	geborsteld/glans 40
		9	gebroken wit			
		10	lichtgeel		synthetisch	
		11	grijs		synthetisch	
		12	wit		synthetisch	
		13	gebroken wit		synthetisch	
		14	gebroken wit		synthetisch	
		15	roze		synthetisch	
16	lichtgroen		synthetisch			
opmerking

Voorbeeld van een fiche van een stratigrafische steekproef in Knesselare, Witte Huys (© Fenikx, 2014)

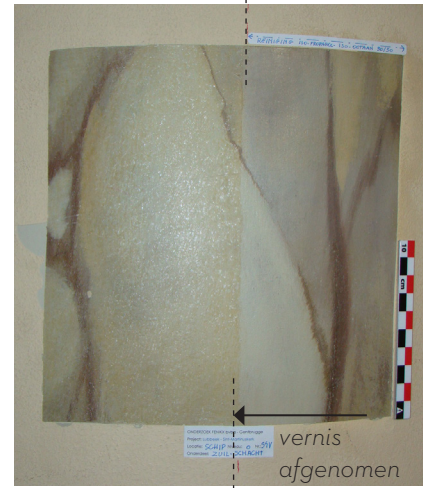
*Lubbeek, Sint-Martinuskerk,
vrijlegging van een marmerimitatie
op de zuilschachten na vernisafname
(rechts) is de marmer veel grijszer
(© Fenikx, 2013)*

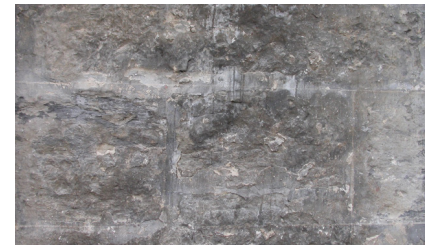
Gent, Sint-Niklaaskerk, restant van de imitatie van metselwerk in Doornikse kalksteen onder een gesloopte schoorsteen, zone (© A. Verdonck, 2004)

Rond 1300 wordt gestart met de bouw van deze imposante kerk in Scheldegotiek. Een eeuw later is de kerk voltooid en zijn ook aan de zijbeuken kapellen toegevoegd ten behoeve van de verschillende gilden en neringen. Op het metselwerk is een flinterdunne beige kalkpleisterlaag aangebracht waarop vervolgens een grauwschildering is geborsteld met daarop een voegschildering in witbeige olieverf die niet overeenstemt met het metselverband. Het gaat hier om restanten uit de 14de eeuw waarbij een geïdealiseerd metselverband werd nagestreefd. Nadat de noordgevel in de 17de eeuw werd gewijzigd naar een lijstgevel met afgetopte wimbergen en bakstenen invullingen tussen de wimbergen (schutgevel), werd de gevel opnieuw afgewerkt met een grauwschildering en regelmatig getrokken witte voegen (zone 2). Hieruit blijkt dat de geschilderde gevelafwerking op zijn minst twee fasen kende.

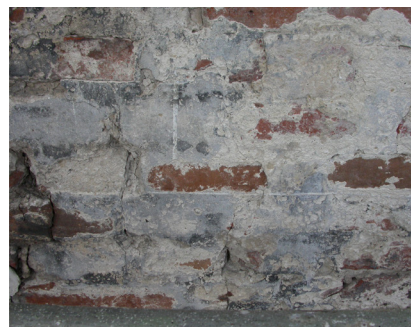
Gent, Sint-Niklaaskerk, restant van de imitatie van metselwerk in Doornikse kalksteen op het invulmetselwerk tussen de wimbergen, zone 2, (© A. Verdonck 2004)

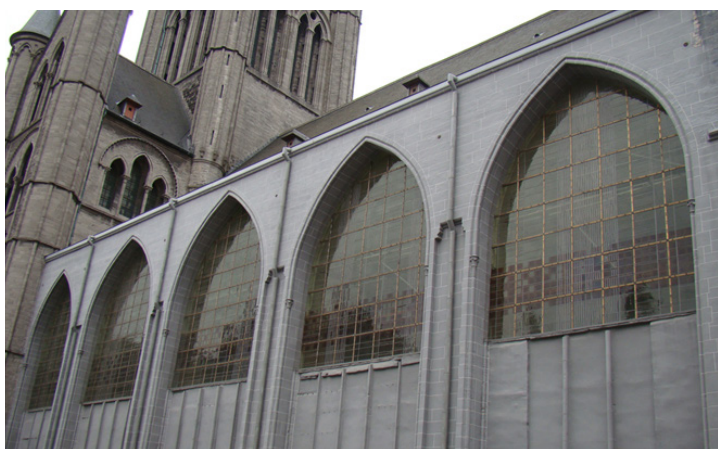
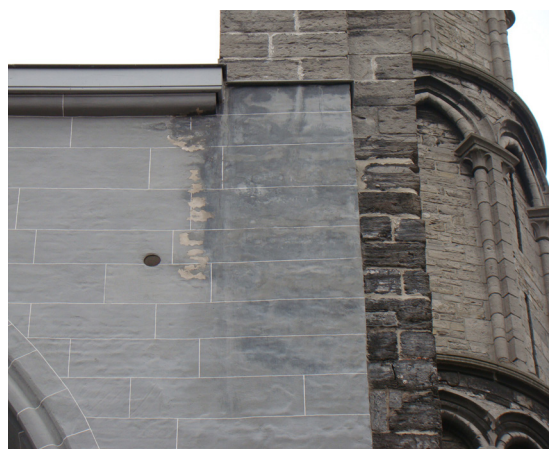
Gent, Sint-Niklaaskerk, resultaat van de reconstructie in 2009, een drietal jaar na de uitvoering (© Fenikx, 2009)

In aanloop van de restauratie (tussen 2007 en 2010) zijn tal van proefrestauraties getest op basis van de historische techniek en compositie om de markante gotische afwerking te reconstrueren. Uiteindelijk is jammer genoeg beslist om een commerciële minerale verf te gebruiken. Het resultaat is visueel niet bevredigend en de afwerking zal wellicht ook geen eeuwen stand houden.

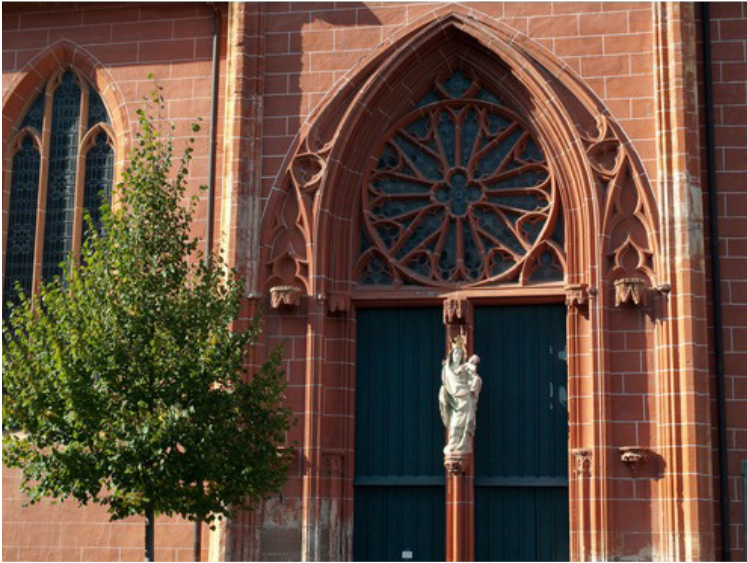
Oberwesel, Liebfrauenkirche, 14de eeuwse voegschildering op rode badigon (© http://www.audioguideportal.de/assets/Foto/thumbnail520x397/8084_05-oberwesel.jpg, geraadpleegd 5/01/2015)

De roodschildering met witte voegen die werd aangetroffen op de 14de-eeuwse *Liebfrauenkirche* in Oberwesel is een zeer vroeg voorbeeld van polychrome restauratie en reconstructie uit de jaren 1980.

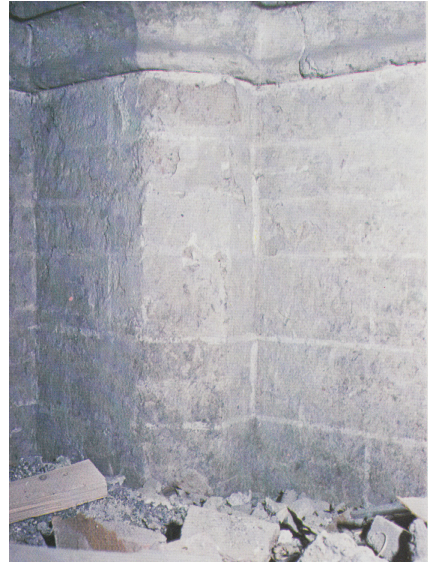
Utrecht, Domkerk, pleister met voegschilderwerk (© Denslagen & Devries, 1984, p. 67)

Denslagen en de Vries documenteren de pleisterafwerking met voegschilderwerk op het midden 14de-eeuwse muurwerk van de Utrechtse Domkerk. Vlak boven de gewelven van de in 1496 aangebouwde librije tegen de noordwand van het koor is een zeer gave bepleistering met witte voegen bewaard die bijzonder goed lijkt op de grauwchildering met witte voegen op de noordelijke zijkapellen van de Sint-Niklaaskerk in Gent.

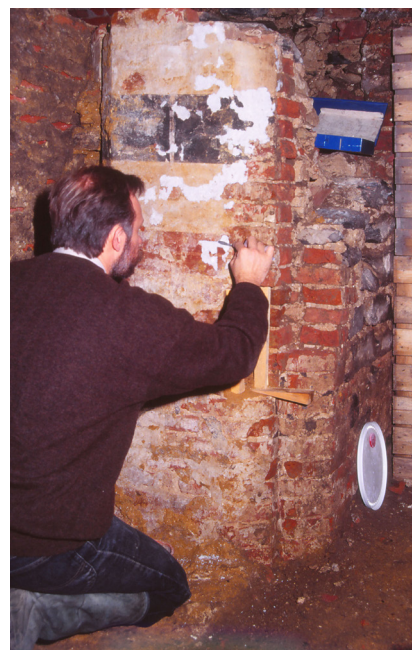
Antwerpen, Sint-Pauluskerk, Poortomlijsting met geschilderde banden (© Stad Antwerpen, dienst archeologie)

De Clercq verwijst ook naar een schitterend voorbeeld van gepolychromeerde baksteenarchitectuur dat tijdens archeologische opgravingen in de Sint-Pauluskerk in Antwerpen aan het licht kwam. Het betreft 'een vermoedelijk 14de-eeuws portaal dat niet enkel was gepleisterd en gewitkalkt doch waarop eveneens met rode baksteenimiterende banden en zwarte stroken een horizontaal geritmeerde polychromie was aangebracht.'⁸

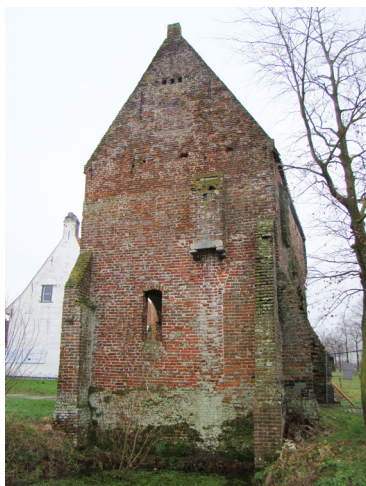
Eeklo, zijgevel Poortgebouw in 2011 (© Fenikx)

Een ander vroeg voorbeeld is het poortgebouw van de *Huysmanshoeve* in Eeklo. Uit observaties van de bouwsporen blijkt dat de oorspronkelijke constructie een eenvoudige bakstenen poortdoorgang is met één inrit voor karren en één voor voetgangers die gedateerd kon worden in het eind van de 13de eeuw op basis van dendrochronologisch onderzoek.¹¹ Het exterieur bevat geringe sporen van een kalkwitselafwerking en een zwarte plint in teerverf. Waarschijnlijk is de 13de-eeuwse poortdoorgang met speklagen in grijze Doornikse kalksteen en grote kloostermoppen in platvol voegwerk aanvankelijk niet wit gekalkt. De kalkwitsellagen zijn vermoedelijk aangewend na de eerste grote bouwcampagne in de 14de eeuw om na de verbouwingen en herstellingen opnieuw een coherent geheel te krijgen en bovendien het metselwerk te verduurzamen.¹²

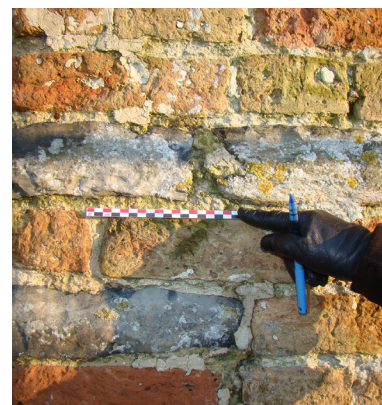
Eeklo, metselwerkdetail oude poortdoorgang: kloostermoppen en Doornikse kalksteen (© Fenikx 2011)

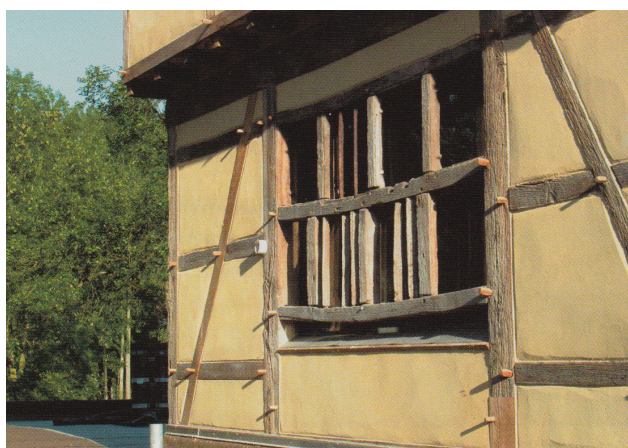
Alken, Bulsstraat 116, 2005: na restauratie waarbij de leem niet gepleisterd en/of gekalkt is (© Vlaamse Gemeenschap)

Hieronder enkele gerestaureerde landelijke relictten waarbij vakwerk en leem onbehandeld zijn.

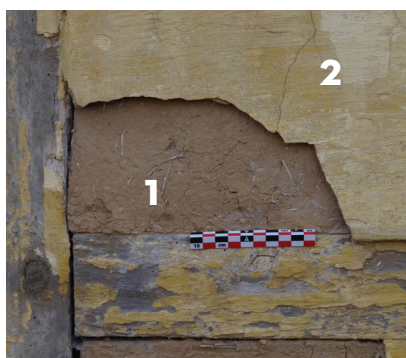
Rutten, Godgavestraat, detail gevelafwerking, 2015, 1: ongeschilderde leem, 2: dun pleisterpakket + verfpakket (© Fenikx, 2015)

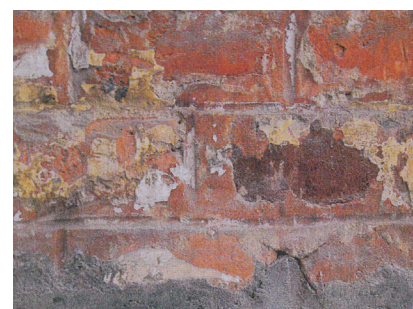
Tienen, Ark van Noë, westgevel, rood geschilderde pleister (© Patrimonium Research Consulting bvba, 2008)

Een 17de-eeuws voorbeeld van een baksteenimitatie vinden we op de straatvleugel van de Ark Van Noë in Tienen in een traditionele bak- en zandsteenstijl. *‘Voor het metselwerk van het pand ‘Ark van Noë’ werd gebruik gemaakt van een stelmortel op basis van luchtkalk, waaraan een bepaalde hoeveelheid tras werd toegevoegd. (...) Oorspronkelijk werden de voegen platvol gezet met een fijne bepleistering. Deze werd uitgevoerd met dezelfde mortel als de stelmortel. Hierbij werden ook de randen van de onregelmatig gevormde bakstenen meegenomen. In dit pleisterlaagje werd vervolgens een imitatievoeg (suggestief voegwerk) van 6 mm getrokken. Daarna werden de overpleisterde randen van de stenen opnieuw rood bijgekleurd, nat-in-nat, dus zonder toevoeging van bindmiddel.*²⁴

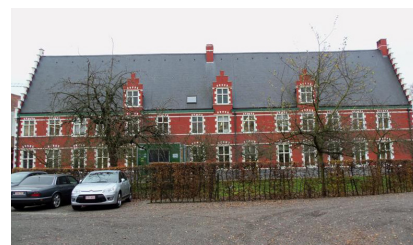
Gent, gerestaureerde vleugel Rijke Gasthuis met roodschildering (© Vlaamse Gemeenschap, 2010)

Het *Rijke Gasthuis* (voormalige Leprozerie) in de Hoogstraat 41 uit 1636-1665, de *Berg van Barmhartigheid* in de Abrahamstraat 11/13 uit 1621, de gevels van het begijnhof *Onze-Lieve-Vrouw Ter Hooien* en vele andere Gentse voorbeelden zijn in de 17de eeuw grotendeels

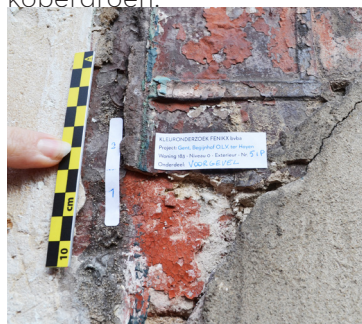
Gent, Ter Hooien, voorgevel woning n° 183 met sporen van roodschildering en 19de eeuwse knipvoegimitatie (© Fenikx, 2013)

De voorgevel van woning n° 183 is voorzien van een roodschildering op een dunne pleisterlaag die in de 19de eeuw overschilderd is met een imitatie knipvoegparement. Op de deur in de tuinmuur is de eerste laag een grijze grondlaag van loodwit, zinkwit en lampzwart. De eerste afwerking is een groene olieverf (S 7020-G) die bestaat uit loodwit, koper-arsenicumgroen (smaragdgroen) en bariumsulfaat. De aanwezigheid van zinkwit en smaragdgroen dateert dit pakket echter in de 19de eeuw. In woning n° 189 is de deurlijst afgewerkt met twee beige kalkverven en een pakket olieverflagen waarvan de oudste laag een beige zandsteenkleur is (loodwit, S 2020-Y20R). De voegen in het gevelparement zijn gebroken wit geschilderd. Op de plint is een aanzienlijk verfpakket aanwezig. Uit analyse blijkt de eerste laag een grijze olieverf met loodwit, bariumsulfaat en lampzwart.

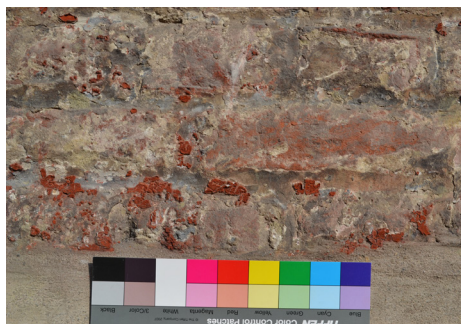
Gent, Ter Hooien, voorgevel woning n° 181 met sporen van roodschildering + imitatie speklagen (© Fenikx, 2013)

rood afgewerkt. Vooronderzoek van zes woningen in het begijnhof Ter Hooien toont diverse variaties op dit thema.²⁸ De gevels zijn allemaal gedecapeerd maar er blijven nog restanten over van de oorspronkelijke afwerking. De voorgevel van woning n° 181 draagt nog sporen van een roodschildering en imitatie speklagen en negblokken. De achtergevel is wit gekaleid met een zwarte plint in teerverf. De eerste laag op de achterdeur is donkergrijs bestaande uit calciumcarbonaat, loodwit en lampzwart. Mogelijk is dit een preparatielaag. De volgende laag is een groene olieverf, samengesteld uit loodwit en koperaroen.

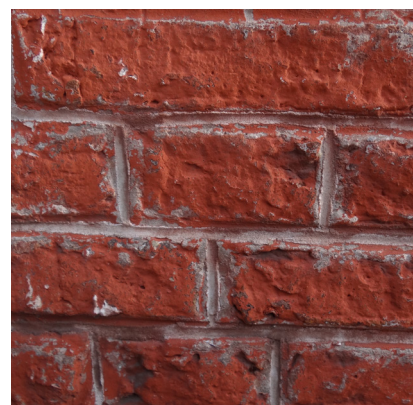
Gent, Gewad 33, ossebloedrood in minerale verf zorgt voor verpoederding van de voegen (© Fenikx, 2015)

Het baksteenparement van een pand in het Gewad 33 in Gent was, met inbegrip van sommige delen van de natuursteen platvol gevoegd met een schrale kalkmortel, vervolgens werden de voegen voorzien van dagstrepen en tot slot is het geheel ossebloedkleurig gepigmenteerd. 'Hier waren de voegen scherp ingesneden (gedagd), gemiddeld 3 to 5 mm hoog en 3 mm diep, en na inkleuring met ossebloed opnieuw ingevoegd met witte fijne kalkspecie (marmmermeel). (...) Reeds kort daarop, vermoedelijk rond het midden van de 18de

eeuw, werden de gevels geheel in okerkleur overschilderd en in de 19de eeuw werd het gebouw met kalkmelk gekaleid. Toch werd gekozen voor een maximaal herstel van het oorspronkelijk aspect, dus met ossebloedschildering en zandsteenkleurige bepleistering als imitatie van regelmatige blokken natuursteen.²⁹ Deze restauratie is één van de vroege voorbeelden van polychrome reconstructie in de 20ste-eeuwse monumentenzorg.

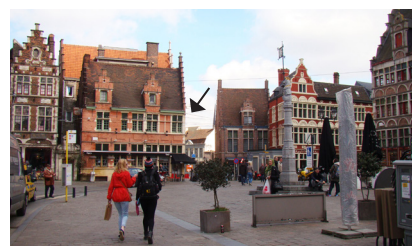
Gent, Veerleplein, schilderij van Boulanger uit het midden van de 19de eeuw: hoekhuis met de kraanlei toont een fel vervaagde roodschildering (© STAM)

Met deze rood gekalkte gevels, verkregen door toevoeging van de pigmenten rode menie of oxiderood, dikwijls in combinatie met groene olie verf voor de houten schrijnwerken (wellicht op basis van Spaans groen pigment) blijft men in Gent verder werken tot het eerste kwart van de 18de eeuw.³⁰ Op een 19de-eeuws schilderij van het Veerleplein van Jean Francois Boulanger zien we voorbeelden van een roodschildering op de hoek met de Kraanlei die door de tijd al fel vervaagd is.

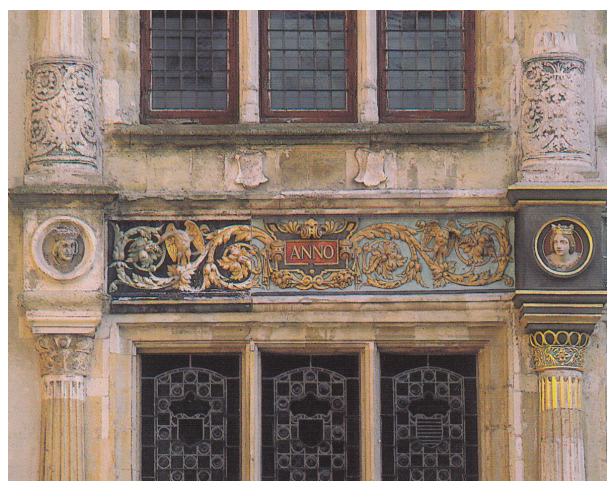
Brugge, Griffie, profrestauratie 1996: consolidatie arabeskpaneel, reconstructie portretbuste (© Vlaamse Gemeenschap)

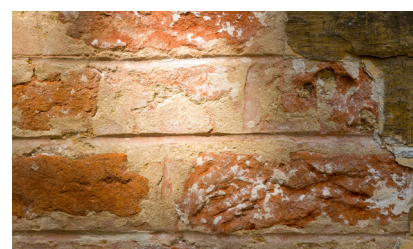
Lier, begijnenhuizen Symforastraat, detail van de *alta rosa* afwerking (© J. Grootaers, 2011)

Toch vinden we ook enkele voorbeelden van effen witte of roze kalkverven terug. Een reeks begijnenhuizen in Lier (Symforosastraat) zijn aanvankelijk geschilderd in een *alta rosa* kalkverf: 'De materiaal-technische studie van de gevelafwerking [uitgevoerd door Johan Grootaers] doet volgende vaststellingen. In de 17de eeuw waren de bakstenen gevels niet wit gekalkt maar systematisch afgewerkt met zogenaamd gedagstreept voegwerk. Daarenboven zijn er kleurfragmenten gevonden die aantonen dat over dit verzorgde voegwerk heen een "alta rosa" monochrome kalkverf was geschilderd. In de zijgevel van woning 4 werden daarenboven fragmenten blootgelegd van een heuse geschilderde baksteenimitatie, absoluut van 17de-eeuws origine. (...) Het zogenaamde kleiten of kaleien van baksteenmetselwerk kon historisch niet worden aangetoond in de Symforastraat. Men gewage eerder van het herhaaldelijk kalken en later schilderen van de gevels met aardepigmenten zoals geeloker, ombergrijs, *alta rosa* enz... Het historisch aspect van de gevels vanaf de volle 18de eeuw was dus geschilderd, niet gekaleid met een dikke mortelsaus.'³⁷

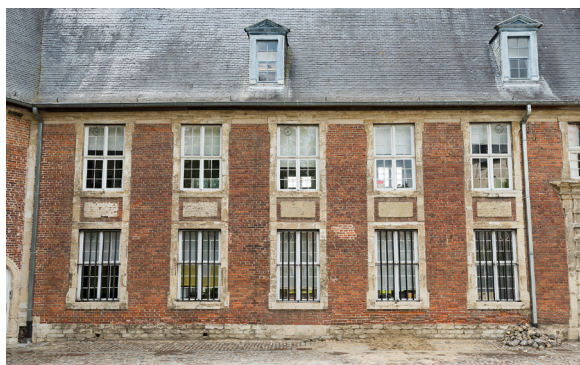
Heverlee, Provisorenhuis van de Parkabdij voor de restauratie (© J. Grootaers, 2014)

Het Provisorenhuis van de Parkabdij in Heverlee is een voorbeeld van de toepassing van de principes van een geschilderde bak- en zandsteenarchitectuur. In het labo werd op de gevels een rode oker geïdentificeerd op de pleisterlaag. De oorspronkelijke gevelafwerking 1725-1726 is een gedagstreepte voeg (zogenoemd schoon werk) waaroverheen een helrode monochrome kalkgebonden verflaag zit die ook het baksteenoppervlak oorspronkelijk bedekt. Tegenover de rode gevel was de Lediaanse kalkzandsteen rond vensters en op poorten monochroom kalkwit.⁴⁵

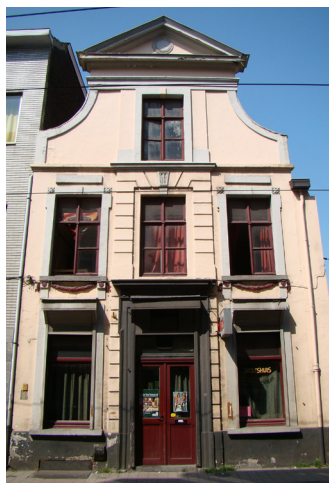
Gent, Sleepstraat 33, gevel van café Volkshuis voor de restauratie (© Fenikx, 2011)

Op de gepleisterde classicistische gevel in de Sleepstraat 33 in Gent uit 1777 is een aanzienlijk pakket van ongeveer dertig lagen geregistreerd op de gevelvlakken, waarvan de oudste afwerking bruinrood op basis van de pigmenten rode oker of ijzeroxidierood (S 5540-Y90R), bovenop een aantal preparatielagen. Naast het ossenbloedkleur zijn het lijstwerk en de decoratie in een zandsteenkleur geschilderd (S 4020-Y10R) en de plint donkergrijs (S 7502-G). Het rood is samengesteld uit rode oker of ijzeroxidierood.

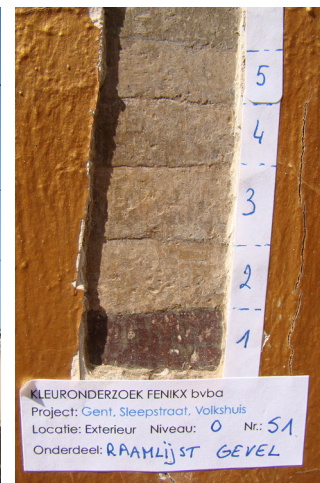
Gent, Sleepstraat 33, steekproef op een raamlijst (© Fenikx, 2011)

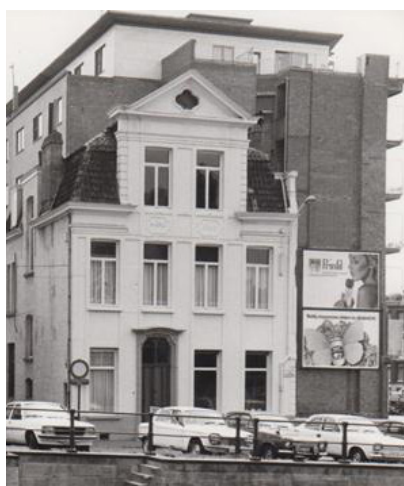
Gent, Ketelpoort in 1978 (©Vlaamse Gemeenschap)

Ook het pand op de Ketelpoort 5 in Gent (1754) heeft de gepleisterde voorgevel een groot pakket verflagen. De eerste afwerkingslaag is

ossenbloedrood op de gevelvelden (S 5040-Y90R / S 4550-Y80R), grijsbeige op het lijstwerk (4502-Y), donkergrijs op de plint (S 7005-R80B) en ongeschilderde blauwe hardsteen rond de deur.

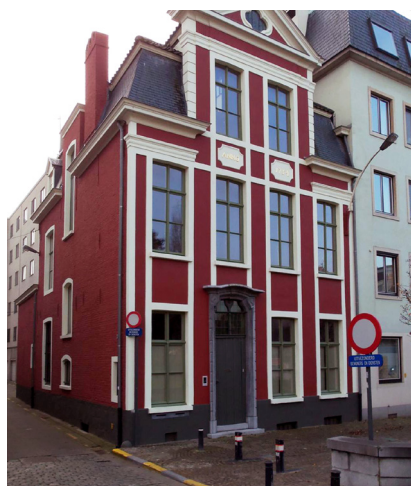
Gent, Ketelpoort na restauratie (© Fenikx, 2015)

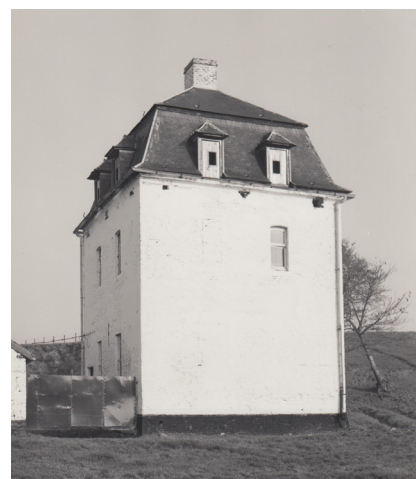
Toestand gasttoren Hof Oudenvoorde in 1986 (© L. Van Herck)

Hof Oudenvoorde, een fraaie hoeve in Vossem (Stationstraat 49) is opgetrokken tussen 1751 en 1755 en sluit ook nog aan bij de traditionele bak- en zandsteenstijl. In het restauratiebestek uit 25/02/1986 opgemaakt door wijlen Lucas Van Herck, ingenieur en restauratiearchitect en docent aan het Lemaire Instituut, staat over de aanpak van de gevels het volgende: *'Betreft de straatgevel, de zijgevel van het woonhuis en de gevels van de gasttoren. Zij worden geschilderd met een één componenten mineraalverf die silikaten vormt met de ondergrond en die volledig waterafstotend en dampdoorlatend is. (...) Het verven gebeurt met een zachte borstel. De straatgevel en de zijgevel van het woonhuis worden in een egale kleur geschilderd, natuursteenkleurig (Gobertange). De gevels van de gasttoren worden, overeenkomstig de oorspronkelijke toestand, versierd met opgeschilderde sierbanden, horizontaal ter hoogte van de dorpels en de lateien, vertikaal in de hoeken en links en rechts van de vensters. De banden zijn ca. 16 cm breed. De sierbanden worden zalmkleurig geschilderd, de tussenliggende vlakken baksteenrood.'*⁴⁷ In de historische studie, eveneens door Van Herck, lezen we: *'De talrijke kalkwitsellagen op de straatgevel verbergen een brede waaier van bouwsporen (...) De gasttoren rechts toonde een gestructureerde afwerking van horizontale*

en vertikale 'natuurstenen' banden' tegen een baksteenrode achtergrond, helemaal naar de geest van de tijd. Het bepleisteren van gevels en het beschilderen ervan in een combinatie van rode baksteen met natuurstenen structuur, samen met het gebruik van zwartgrijze leien, was een koerant gebruik in de Franse klassicistische architectuur.⁴⁸ (Van Herck refereert hiervoor naar het basiswerk van Denslagen en De Vries, p. 29-35.)

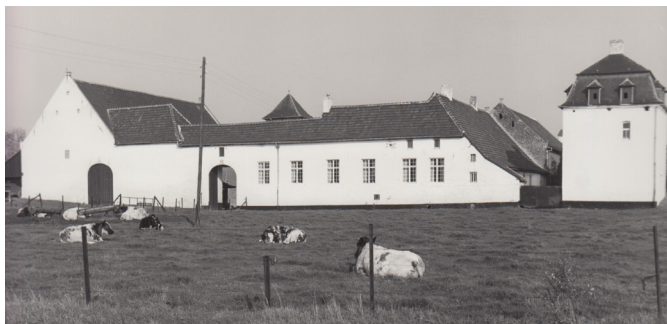
Vossem, Hof Oudenvoorde, toestand gasttoren in 1986 (© L. Van Herck)

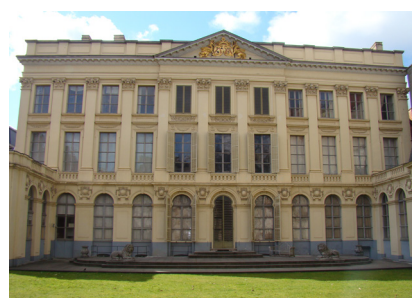
Gent, d'Hane-Steenhuysse, achtergevel (© Fenikx, 2015)

Niet enkel kalk- en olieverven worden gebruikt. Op de achtergevel van hotel d'Hane-Steenhuysse in Gent is een gemodificeerde lijmvurf in natuursteenkleur gevonden uit 1768.⁵⁷ Het schrijnwerk was grijs-groen geverfd zoals ook beschreven wordt door Philippe Gimblet in 1777. Deze kleur wordt door Guido Everaert gezien als de *'verdere*

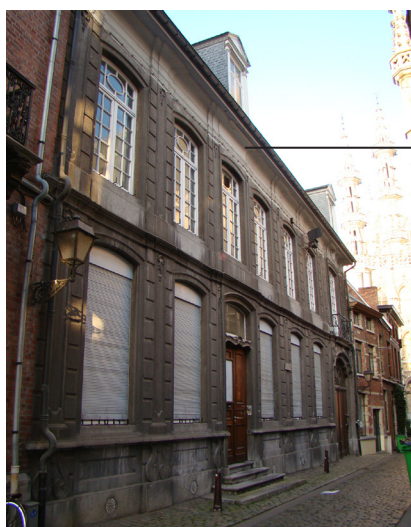
Leuven, Eikstraat, Hôtel d'Eynatten in 2011 (© Fenikx, 2011)

De gevel van Hôtel d'Eynatten in Leuven (Eikstraat 4-6) bestaat overwegend uit ongeschilderde blauwe hardsteen maar de brede kroonlijst met medaillon is gepleisterd met kalkmortel en vervolgens in een blauwe hardsteenimitatie geschilderd. De ramen en raamkozijnen zijn gevernist.⁵⁹

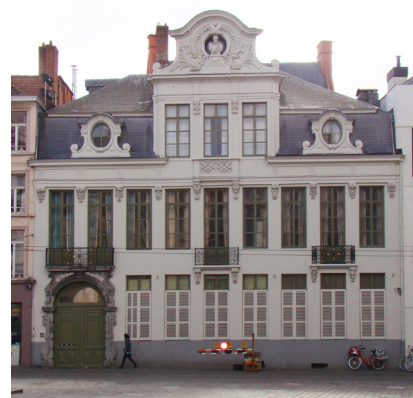
Gent, Hotel Hamelinck in 2015
(© Fenikx)

Uit het onderzoek van Lode De Clercq op bewaarde sporen pleisterwerk op voor-en achtergevel van Hotel *Hamelinck* uit 1739 (Sint-Baafsplein 10 in Gent), blijkt dat na de bouw deze gevels uniform geschilderd zijn met een witte kalkverf. De decoratie in krijtsteen in de oculus (Junobeeld) is aanvankelijk geschilderd in een witte olieverf. Op de voorgevel uit 1791 zijn uit deze fase ook verfsporen teruggevonden op de 'nieuwe' pleisterlaag. De pleister werd eerst geprepareerd met lijnolie waarop een dun laagje lichtgrijze olieverf is aangebracht waarmee ook alle ornamenten overschilderd zijn.

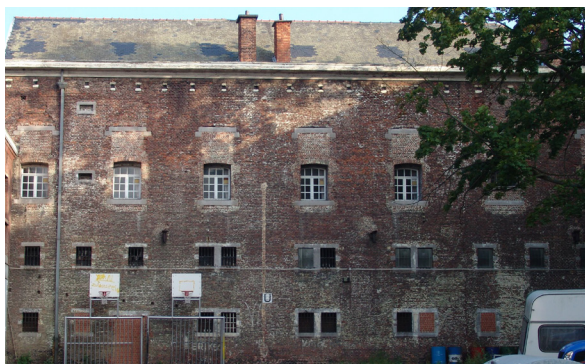
Vilvoorde, Tuchthuis gevel uit 1776-1779 (© Examino, 2005)

In Vilvoorde is het classicistische *Tuchthuis* naar ontwerp van Laurent-Benoît Dewez ongepleisterd en telkens opnieuw gewitkalkt. Strati-grafisch valt niet uit te maken hoeveel lagen een kalkpakket precies telt. Bovendien zijn de kalklagen fragmentair aanwezig en is hun bewaringstoestand van die aard dat ze verpulveren tijdens vrijlegging met scalpel. Het labo-onderzoek toont echter een veertigtal kalkwitsels op de oudste 17de-eeuwse gevels. De oudste teruggevonden afwerking is een witkalk. De laborante kan echter niet met zekerheid zeggen of de oorspronkelijke kalk nog aanwezig is. Het schrijnwerk is vernieuwd en het lagenpakket is bijgevolg klein.⁶²

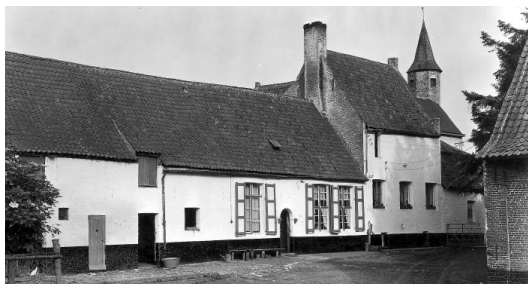
Sijsele, hoeve domein Ryckvelde in 1953 (© KIK-IRPA, clichénummer b145199)

Ook de 17de-eeuwse *Ryckvelde* hoeve en heester in Sijsele is gekaleid en op de oudste laag is een witgele kalkverf vrijgelegd. Op het schrijnwerk is een bichroom kleurenschema geregistreerd in donkerblauwe (S 7020-R90B) en okergele olievert (S 2020-Y10R).⁶³ Donkerblauw en okergeel zijn de oudste, nog aanwezige kleuren op het houten schrijnwerk maar dit palet dateert uit het midden van de 20ste eeuw.

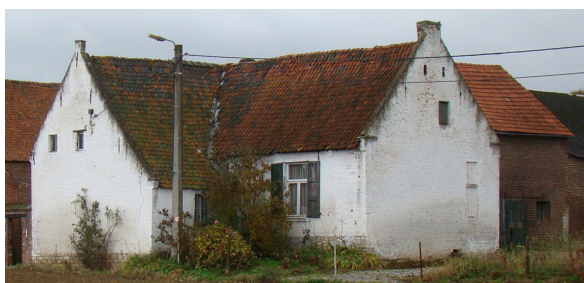
Bierbeek, Rachierhof, woonhuis in 2010 (© Fenikx, 2010)

Het Rachierhof in Bierbeek (Oude Geldenaaksebaan 32) uit ca. 1753 is eveneens oorspronkelijk voorzien van een witbeige kalkwitsellaag op de gevels en de natuurstenen raam- en deurlijsten. De twee toegangsdeuren zijn voorzien van acht lagen verf waarvan een donker-groene olievert (S 5540-G10Y) de oudste is. De ramen zijn vernieuwd en bevatten geen historisch pakket. De stallen (1832, 1941, 1951, 1953 en 1954) waren steeds ongeschilderd baksteenparement.⁶⁴

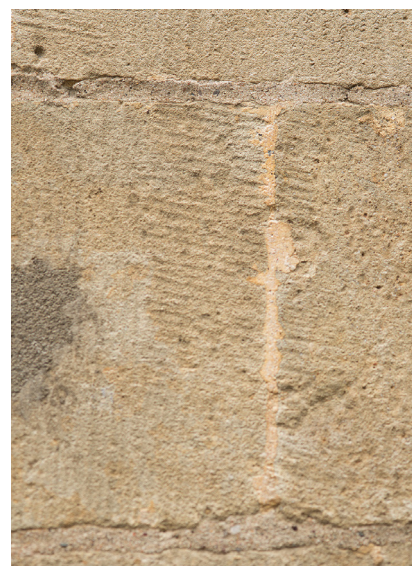
Antwerpen, Osterriethuis, detailfoto van de fragmenten van de okerkleurige voeg (© J. Grootaers)

*Hotel van Susteren-du Bois (Osterriethuis) is één van de fraaiste 18de-eeuwse patriciërshuizen van Antwerpen dat vanaf 1745 naar ontwerp van de Antwerpse architect Jan Peter van Burscheit de Jonge is gerealiseerd. De voorgevel- en zijgevel zijn integraal uitgevoerd in Bentheimerzandsteen en de binnenkoergevel is aanvankelijk gepleisterd en geschilderd.⁶⁶ Het is niet met zekerheid te zeggen of de gevels in Bentheimerzandsteen aanvankelijk al of niet gepleisterd waren. Volgens Johan Grootaers is de voorgevel volledig ontleisterd in 1954. In 2013 kan hij met behulp van een hoogtewerker van deze pleisterlaag enkele fragmenten identificeren: 'De gevel werd toen [1954] volledig ontvoegd en hervoegd in beige/grijze kalkcementmortel. Dit platvolle voegwerk verkeert anno 2013 nog in een redelijk goede conservatietoestand. In de benedengevel werden duidelijk fragmenten waargenomen van een origineel 18de-eeuws flinterdunne voegmortel die in de massa okerkleurig gekleurd is. Daarboven blijkt in de zones waar de okerkleurige voeg bewaard is gebleven dat deze specie verder als een dikke kalklaag loopt over de witsteen. De luttele fragmenten kunnen mogelijks geïnterpreteerd worden als een originele afwerking van de voorgevel in de 18de eeuw.'*⁶⁷

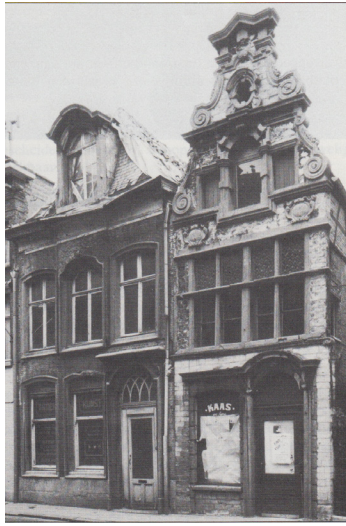
Mechelen, Vliegend Peerd (links) in 1979 (© Vlaamse Gemeenschap)

Onderzoeken van diverse gevels tonen ook meer dan alleen off-white kleuren om natuursteen te simuleren. Door de introductie van nieuwe pigmenten wordt het kleurengamma groter. Het Vliegend Peerd in Mechelen (Sint-Katlijnestraat 22) is een diephuis met een gepleisterde en groen geschilderde, rocaille-getinte voorgevel. 'De oudste beschrijving, vastgebakken in een gipslaagje, was een grijsgroene verf (Kornerup-Wanscher kleurreferentie 29 D 3/29 D 4 - graugrün), duidelijk vrij mat vrij mager opgebracht zonder veel craquelures en

verwering. Het was een verf op basis van lijmbindmiddel (geen olieverf), vrijwel zeker de kleurgeving uit omstreeks 1773. Vervolgens werd een olieverflaag geïdentificeerd, olijfgroen, op basis van loodwit en vroeg-19e eeuw van oorsprong. (...) De imposante kroonlijst was oorspronkelijk geheel in het oplichtende wit gezet; pas in een latere fase werd ze geschilderd in grijs, oker en hemelsblauw, alle olieverflagen. Kleurresten op de blauwe hardsteen van deur- en vensteromlijstingen bleken zeer fragmentair bewaard te zijn en nauwelijks voor interpretatie vatbaar. Het meest opvallend waren resten van een transparant Berlijnsblauw (Kornerup-Wanscher kleurreferentie 21 F 7/29 Berlinerblau), op de ornamenten van de toegang, en voorts samengekitte partikels lichtbruin rondom de getoogde ramen (Kornerup-Wanscher kleurreferentie 5D4 - dunkelblond).⁶⁸

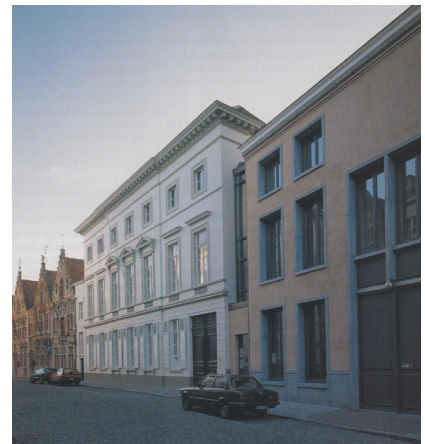
Brugge, Huis de Halleux in 1995 (© Vlaamse Gemeenschap)

Op de gevel van huis de Halleux in Brugge (Oude Burg 261) is dan weer een lichtgrijs teruggevonden: 'Voor de restauratie had de gevel een koele kleurafwerking: lichtgrijs voor het pleisterwerk, blauwgrijs voor de vensteromlijstingen en de doorlopende lijsten en wit voor de ramen en kroonlijst. De koetspoort was donkergroen geschilderd. Bij de herstelling kon worden vastgesteld dat in de loop van anderhalve eeuw de kleurstelling van deze gevel quasi onveranderd bleef. Om de herbestemming in de verf te zetten werd gekozen voor een nieuwe kleurafwerking in lichte pastelgroene tonaliteiten voor het pleisterwerk; een subtiel palet dat ook bij het koetshuis op de binnenkoer en de zijgevel van het tuinpaviljoen werd angewend. De ramen, luiken en kroonlijst bleven wit en de poort donkergroen. Tijdens de restauratie kon de kwaliteit van de oorspronkelijke gevelafwerking ten volle naar waarde worden geschat. Om een perfect gladde oppervlakte te verkrijgen was deze na bepleistering in een orangerode loodmenie-laag gezet en daarna opgeschuurd. Het bijkomend voordeel van de menie was dat er een scheidingslaag tussen de kalkbezetting en de verfwerking ontstond.'⁶⁹

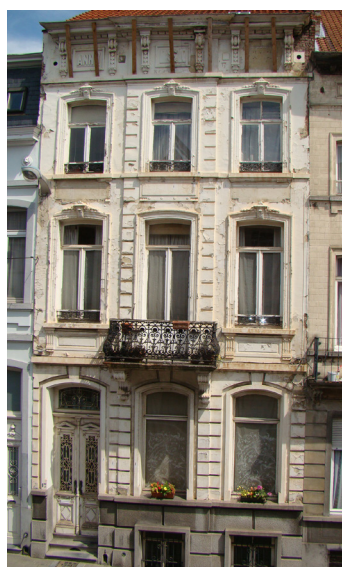
Laken, Koning-Leopold I-straat 17, voorgevel (© Fenikx, 2014)

Deze trend voor kleurrestricties zet zich door naar het neoclassicisme. Zo is onder meer de gepleisterde lijstgevel in de Koning Leopold I-straat 17 in Laken oorspronkelijk in één kleur afgewerkt nl. gebroken wit. Deze olieverflaag bestaat uit de pigmenten loodwit en bariumsulfaat. Deze kleur is eveneens aangetroffen op de diefijzers, rolluiken, balustrades en het ijzerwerk boven de voordeur en ramen. Op één van de panelen op de gevel zijn sporen van een donkergrijze, decoratieve schildering vrijgelegd. De oudste laag op de voordeur is een houtimitatie.

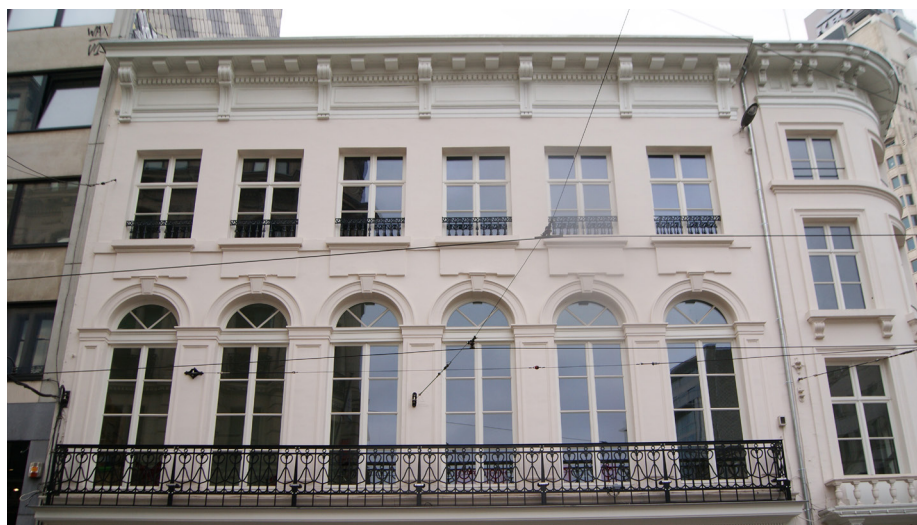
Stadswoning op de hoek van de Meir en de Huidvettersstraat, na restauratie (© J. Grootaers, 2014)

Kleurhistorisch onderzoek door Johan Grootaers op een neoclassicistisch hoekpand op de Meir 10 in Antwerpen daterend uit de eerste helft van de negentiende eeuw illustreert deze tijdsgeest.

Het schrijnwerk van het pand is vervangen maar de kroonlijst is nog origineel en bevat een 33-tal verflagen. De oudste laag is een beige verf S 2020-Y20R. Ook de andere gevelonderdelen zijn aanvankelijk in nuances van beige geschilderd. Op de gevel is de oudste verflaag een roze-beige is (S 1515-Y30R) die ook op de consoles en fries aanwezig is. Op de raamlijsten zit een beigegrijs (S 3020-Y20R).⁸⁵

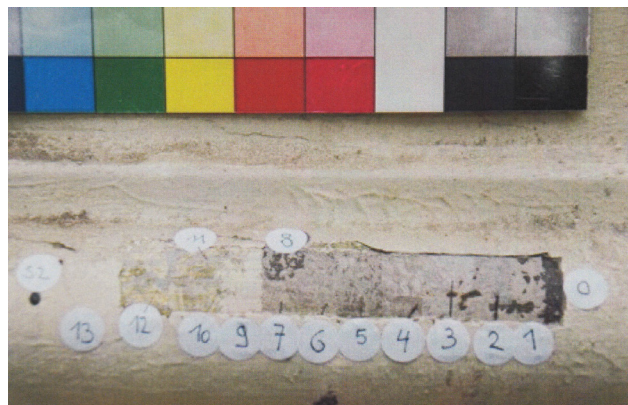
Antwerpen, Zaal Harmonie, sondering op de zuilvoet van Zaal Harmonie in 2009 (© Studiebureau Archeologie & Monumentenzorg)

De gevels van zaal Harmonie aan de Mechelsesteenweg 216 in Antwerpen zijn onderzocht door Studiebureau Archeologie & Monumentenzorg.⁸⁷ De gevels, de zuilen en zuilvoeten hebben als oudste laag een beige verf (S 3005-Y20R) en de inkomdeur is lichtgrijs geschilderd op de oudste laag (S 1502-Y).

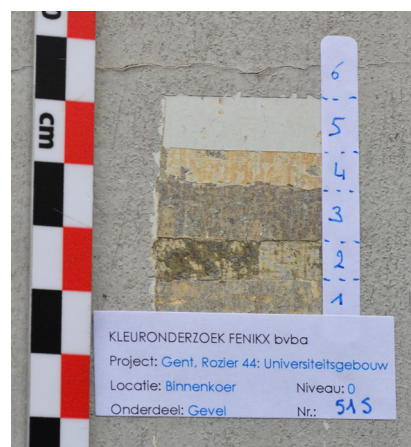
Instituut der Wetenschappen van de Universiteit Gent steekproef op de gevel binnenkoer (© Fenikx, 2014)

Tijdens het kleurhistorisch onderzoek van het Instituut der Wetenschappen van de Universiteit Gent (Rozier 44)⁸⁹ is de gevel van een binnenkoer onderzocht en de oudste laag op de gepleisterde gevel en raamlijsten is een witte olieverf met loodwit als pigment teruggevonden. De verflaag ziet er groengrijs uit bij vrijlegging, wat te wijten is aan verwerking van het loodwit. De metalen balustrade en kolommen van de galerij zijn oorspronkelijk zwart geschilderd.

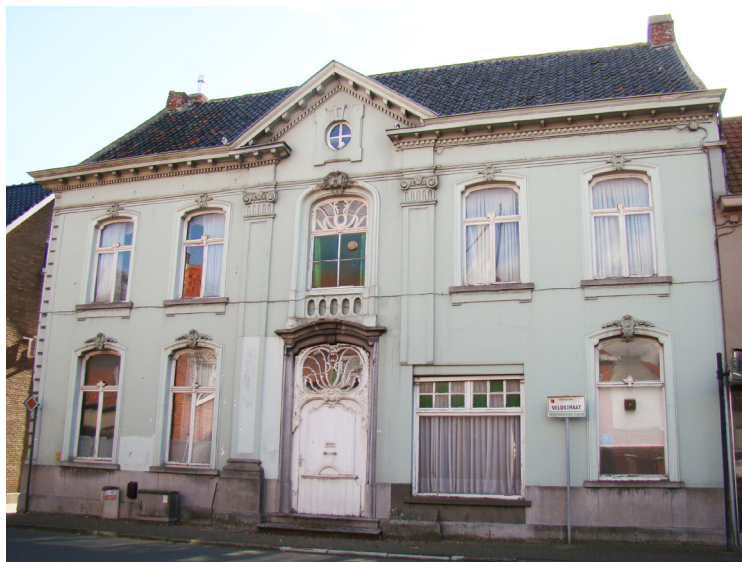
Knesselare, Witte Huys in 2014, voorgevel (© Fenikx)

Het Witte Huys in Knesselare uit ca. 1788 is aanvankelijk wit geschilderd. Het historisch pakket op de voorgevel bestaat uit ongeveer 16 verflagen waarvan de oudste laag een off-white olieverf met loodwit is op alle architecturale elementen en het houten schrijnwerk van de ramen. Op het ajourwerk boven de voordeur is de eerste laag mosgroen (S 8010-G70Y). De achtergevel is aanvankelijk gekaleid op de oudste laag en in de 19de eeuw voorzien van een rotsering.⁹⁰

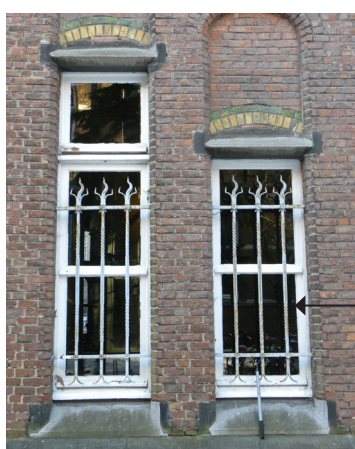
Leuven, Seminarie Leo XIII, houten raamkozijnen later witgeschilderd (© Fenikx, 2010)

Architect Joris Helleputte ontwerpt in 1892 het neogotische Seminarie Leo XIII in Leuven met twee vleugels en een kapel aan de Vesaliusstraat. In 1896 neemt zijn medewerker, Jean-François Piscador de bouw van de tweede vleugel over. Het houten buitenschrijnwerk (deuren en raamkozijnen) is oorspronkelijk voorzien van een neutrale olie of een copalverniss. De metalen diefijzers zijn in de conceptfase zwart geschilderd. Piscador ontwerpt ook een uitbreiding voor het

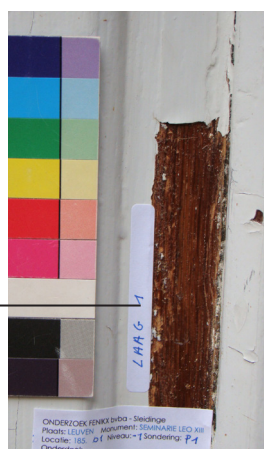
Punctie op de raamkozijnen toont een olieverniss (© Fenikx, 2010)

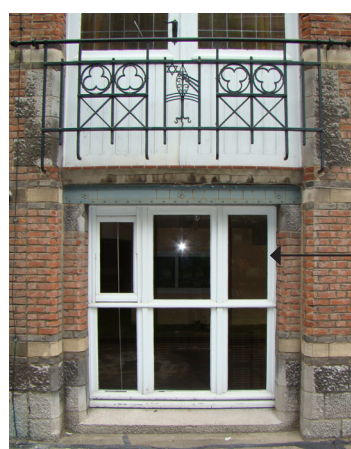
Leuven, Heilig Harthuis: houten raamkozijnen later witgeschilderd (© Fenikx, 2010)

seminarie: het zogenaamde Heilig-Harthuis in 1900-1902. De houten raamkozijnen zijn geschilderd in een bruine olieverf en dus niet gevernist zoals bij het seminarie Leo XIII maar de olieverf sluit wel aan bij het geverniste houtaspect.⁹³

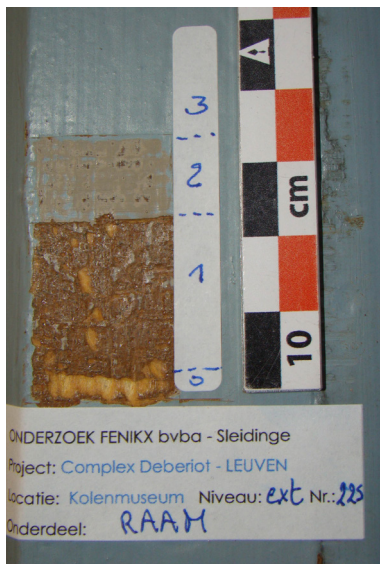
Leuven, Kolenmuseum, steekproef op een raamkozijn met rechts de verfdoorsnede (© Fenikx, 2013)

Hetzelfde verhaal zien we in woning de Dorlodot in Leuven uit 1896 naar ontwerp van Théodore Van Dormael in de Charles Deberiotstraat 34 en het Kolenmuseum op n° 32 een ontwerp van Vincent Lertz uit 1905.

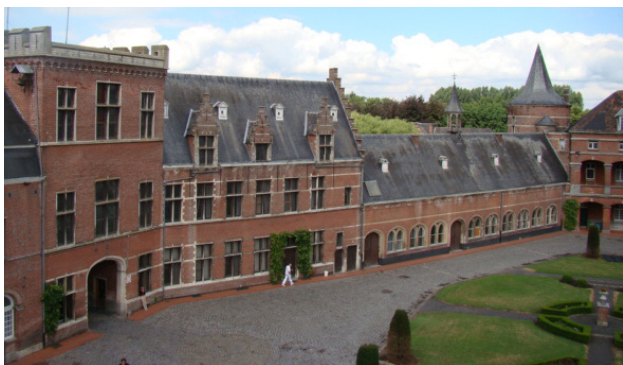
Hoogstraten, PSC, kapelgevel binnenhof (© Fenikx, 2014)

Een fraai voorbeeld van 19de-eeuwse gevelafwerkingen vinden we in het Gelmelslot en het bijhorende hoevecomplex in Hoogstraten (huidige Penitentiair Scholencentrum Hoogstraten PSC).⁹⁶ De voormalige wapenzaal van het kasteel is door architect en stedenbouwkundige Frans Stoop in 1811 verbouwd tot een kapel en later in 1845-1850 is de kapel nogmaals omgevormd tot een neogotisch geheel onder leiding van Victor Besme. De gevel is op dat moment herbouwd in rode baksteen en de voegen zijn platvol gezet met dezelfde mortel als de stelmortel. Hierbij werden ook de randen van de onregelmatig gevormde bakstenen meegenomen. Vervolgens is op de stoot- en lintvoegen een dubbele dagstreep getrokken en zijn de baksteenranden bijgekleurd met een rode kalkverf. De rode verf is zwaar vervaagd in de loop der tijd.

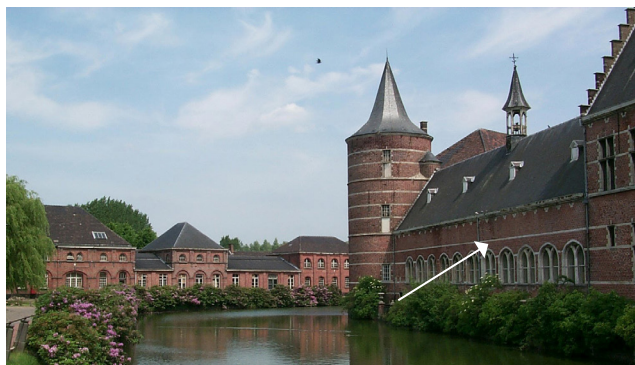
Hoogstraten, PSC, kapelgevel kant walgracht (© Fenikx, 2014)

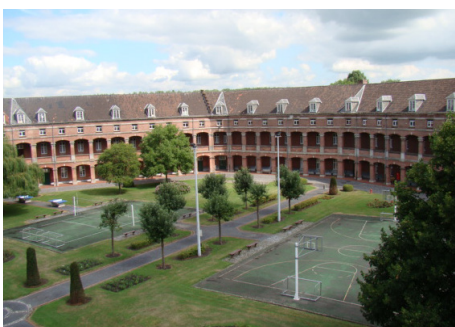
Hoogstraten, PSC cellulaire vleugels (© Fenikx, 2011)

De opkomst van Portlandcement maakt het mogelijk om voegwerk met verschillende aspecten te realiseren. Op die manier zijn in de 19de eeuw de knipvoegen ontstaan. Victor Besme verbouwt in 1890 de cellulaire vleugels van het PSC Hoogstraten met gevels in rood baksteenmetselwerk (kruisverband) voorzien van knipvoegen. Deze knipvoegen zijn echter niet uitgevoerd in cement zoals men zou vermoeden maar in een licht hydraulische kalkmortel.⁹⁷ De baksteenranden zijn vervolgens rood bijgekleurd om het scherp afgelijnde aspect nog te versterken.

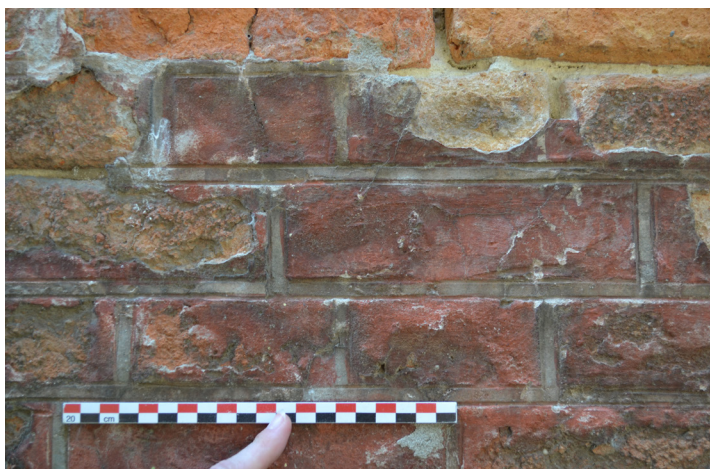
Hoogstraten, PSC, baksteenimiterende afwerking op sommige gevels van het hoevecomplex (© Fenikx, 2011)
